Västerfjärden

Vegetationsinventering och utvecklingsförslag

RAPPORTER 47 | 2018

Närings-, trafik- och miljöcentralen i Södra Österbotten

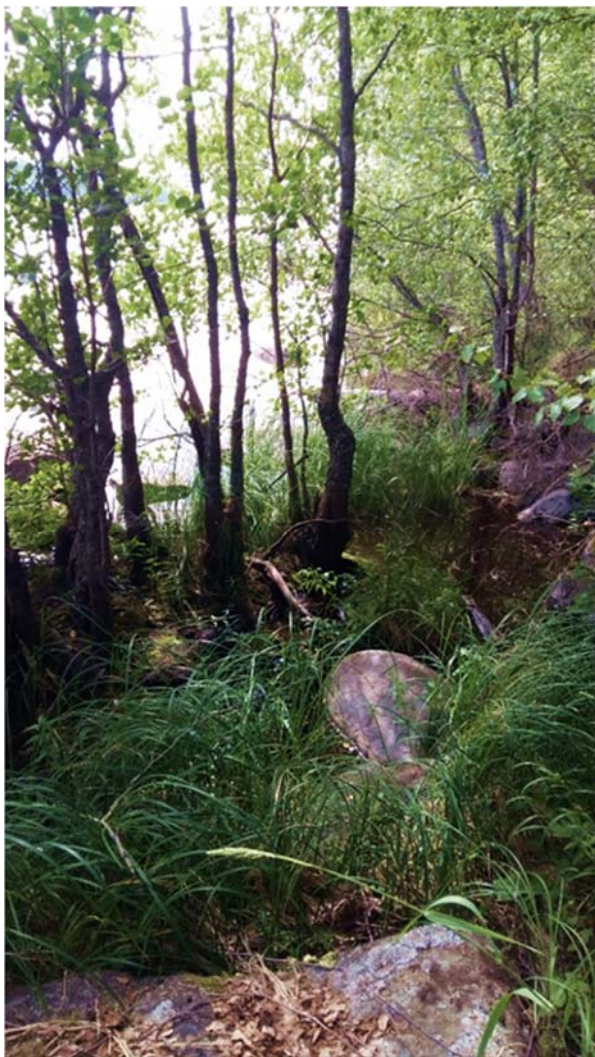
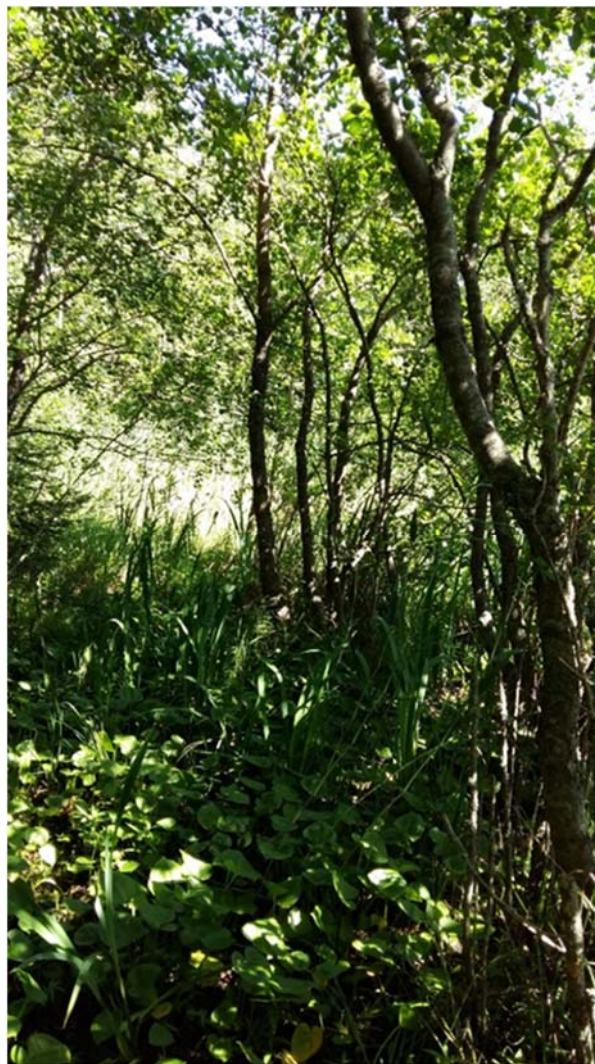
Bild 1. Bilderna tagna på område nr 3, Rockskäret (11 juli 2018). Bilden till vänster visar en aldunge med öppna vattenytor. Bilden till höger visar en aldunge som är torrare än typen till vänster, substratet består ofta av vitmossa och arter såsom missne och bräknar (*Dryopteris* sp.) är vanliga.

En annan biotop typ, som endast utgör en liten del av de inventerade stränderna, är **fuktiga eller våta aldungar** (se bild 1) (*Alnus glutinosa*). Samtliga av dessa var små till ytan. Dessa kan indelas i yngre våta aldungar där det ofta förekommer öppna vattenytor. I och med successionen kommer de öppna vattenytorna allt mera att försumpas och ett lager av vitmossa (*Sphagnum* sp.) att bildas. De fuktiga och våta aldungarna skiljer sig från den tidigare nämnda biotop typen med sin vegetation. Typiska arter i aldungarna är bl.a. vitmossa, missne (*Calla palustris*), bräkenarter (*Dryopteris* sp.), tuvtåtel (*Deschampsia cespitosa*), topplösa och violer (*Viola* sp.). I och med att dessa aldungar var få och små rekommenderas inte aktivitet i området som kan förstöra dessa områden, då de bidrar till områdets mångfald.

Den sista biotop typen är **öppna fuktiga och våta områden** (se bild 1). Dessa är varierande och substratet kan antingen bestå av vitmossa eller lera. De är ofta täckta av vatten och är således svårbedrägliga, förutom vid exceptionellt lågt vatten då de delvis kan vara torrlagda. Dessa biotoper är få till antalet och inte stora. Vegetationen består av veksäv (*Eleocharis mamillata*), starrar, blåsört, hästsvans (*Hippuris vulgaris*), mossrot och sprängört. Områdena är få och inte stora, dessa bidrar stort till mångfalden och bör ej förstöras. Enligt Finlands miljö kunde dessa eventuellt klassificeras som någon typ av madkärr.

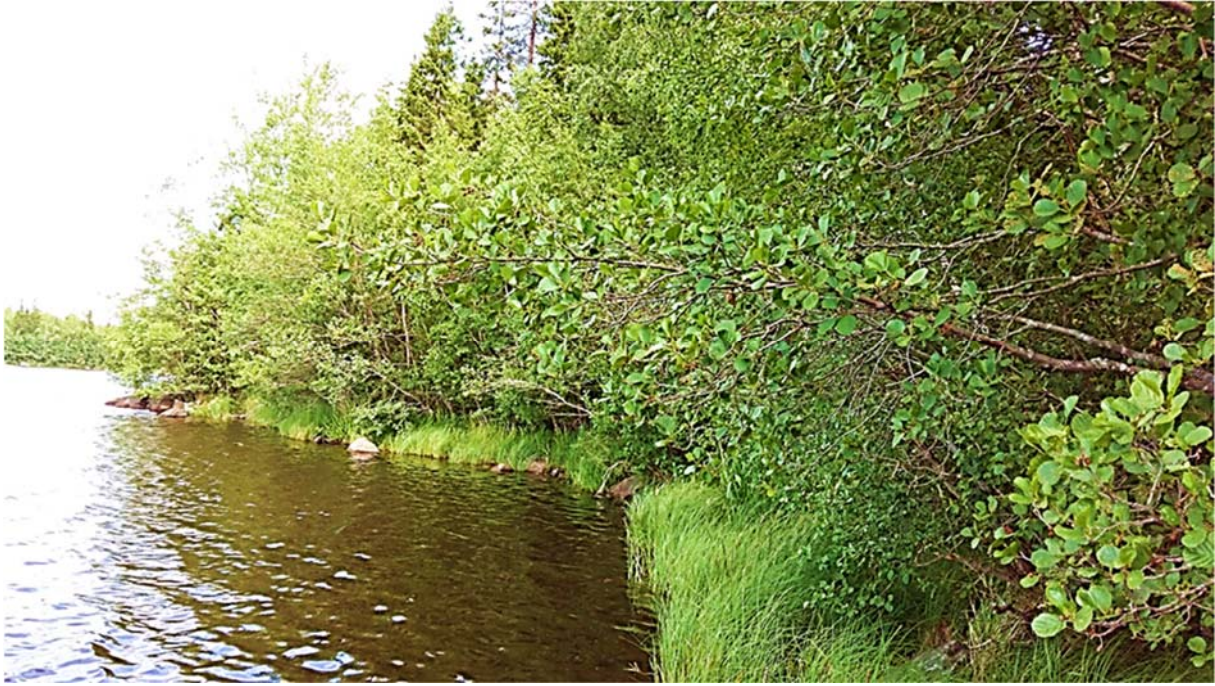
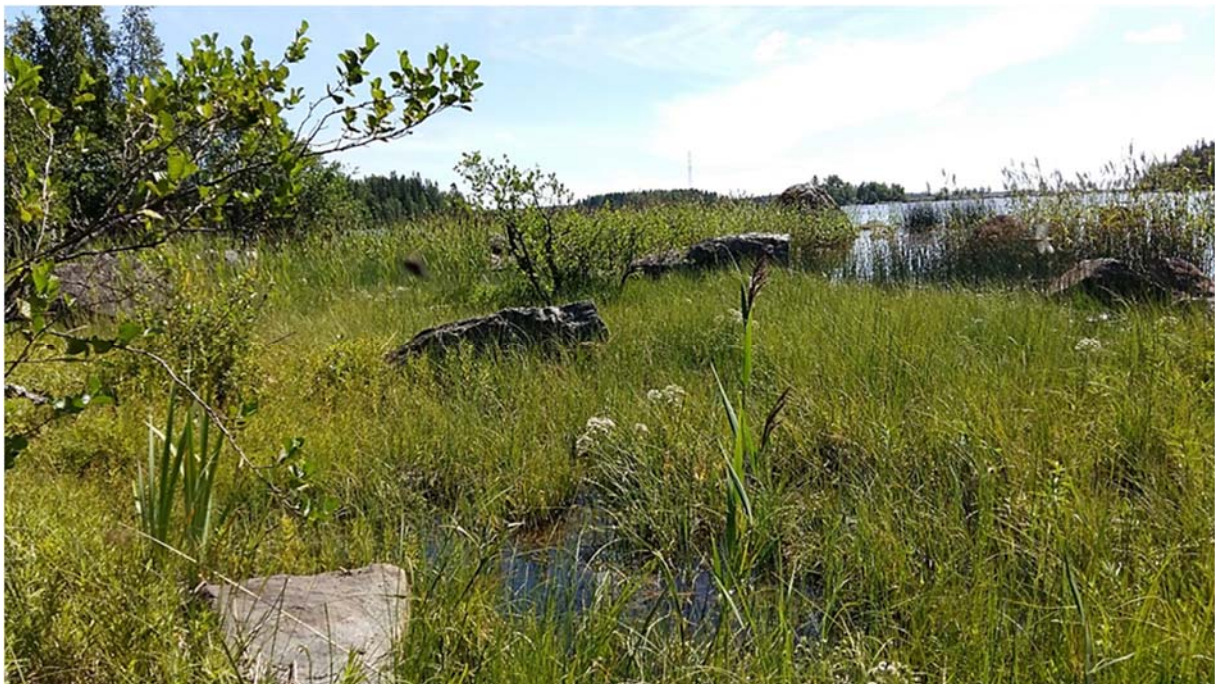
Bild 2. Överst: Bilden är tagen på område nr 3, Rockskäret (11 juli 2018). Detta är den vanligast förekommande strandtypen i Västerfjärden. Längs med stranden förekommer en bård av flask-, blås-, vass- och norrlandsstarr, även mannagräs förekommer. Innanför förekommer t.ex. rörfen, brunrör, brunven, topplösa, sprängört och mossrot. Längre upp börjar skogsvegetation. Utanför i vattnet förekommer endast ställvis ruggar av vass, sjöfräken eller säv.

Nederst: Bilden är tagen på område nr 7, Knutsvikens NW strand (10 juli 2018). Bilden visar något som kan liknas vid ett madkärr, området är sumpigt och ställvis finns öppna vattenytor. På området dominerar sjöfräken, veksäv, blåsstarr, mossrot, sprängört och topplösa. Även klibbalar, svärdslija och bredkaveldun förekommer. Utanför i vattnet syns säv och vass.

På de inventerade landområdena kan man urskilja tre olika huvudtyper av biotoper. Den allra vanligaste biotopen på området är en **brant skogbeklädd strand** (se bild 2), där landområdet endast har strandkaraktär nära vattenbrynet. Redan en liten bit upp på land är marken torr och skogens markvegetation tar över. Vattenbrynet kantas ofta av vegetation, t.ex. olika starrarter (*Carex* sp.), sjöfräken (*Equisetum fluviatile*) eller mannagräs (*Glyceria fluitans*). Innanför denna förekommer typiskt arter såsom bl.a. rörflen (*Phalaris arundinacea*), sprängört (*Cicuta virosa*), getnos (*Scutellaria galericulata*), mossrot (*Peucedanum palustre*), topplösa (*Lysimachia thyrsiflora*), strandlysing (*Lysimachia vulgaris*) och brunven (*Calamagrostis purpurea*).

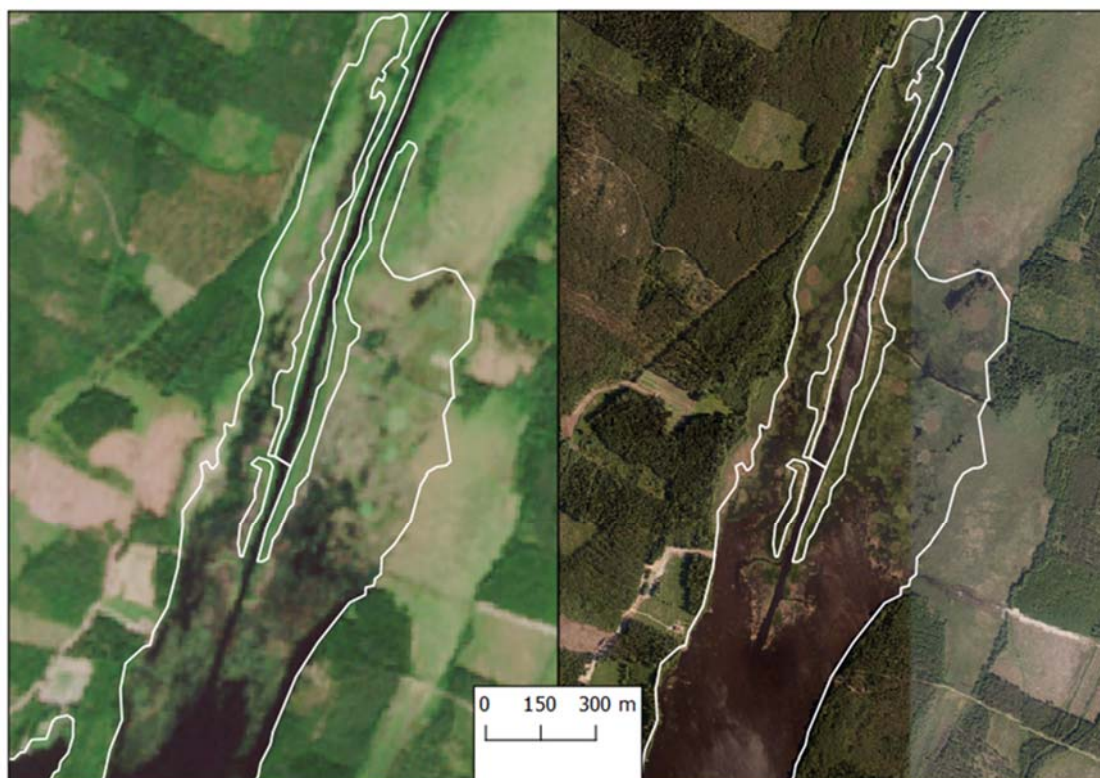
Bild 3. Till vänster: Satellitbild över Västerfjärdens norra delar tagen juli 2018. Bilden visar var massförekomsterna av säv förekommer (de grönaktiga områdena på vattenområdet).

Till höger: flygbild som visar att vissa av områdena som är avgränsas enligt Lantmäteriverkets kartmaterial Ranta 10 (vita linjer) som en del av Västerfjärden i själva verket är helt torra områden.

Nämnvärt är att gränserna som finns för Västerfjärden på olika kartor inte stämmer överens med verkligheten i Västerfjärdens norra område. En stor del av de områden som är markerade som vattenområde är i själva verket relativt torra (se bild 3).

Ställvis fanns rikligt med säv, speciellt längre upp i fjärden mot åmynningen (se bild 3). Dessa förekomster är ej skadliga biologiskt sett, de kan anses vara positiva för området då de binder näringsämnen och således minskar eutrofieringen. De kan dock orsaka en del problem för framkomlighet med båt. Ställvis var säven slagen för att möjliggöra båttrafik till vissa strandtomter. Säven utgjorde inget hinder för att fritt kunna ta sig upp i ån. Stora bestånd av sjöfräken förekom ställvis, men dessa förekomster är varken skadliga för miljön eller för båttrafiken.

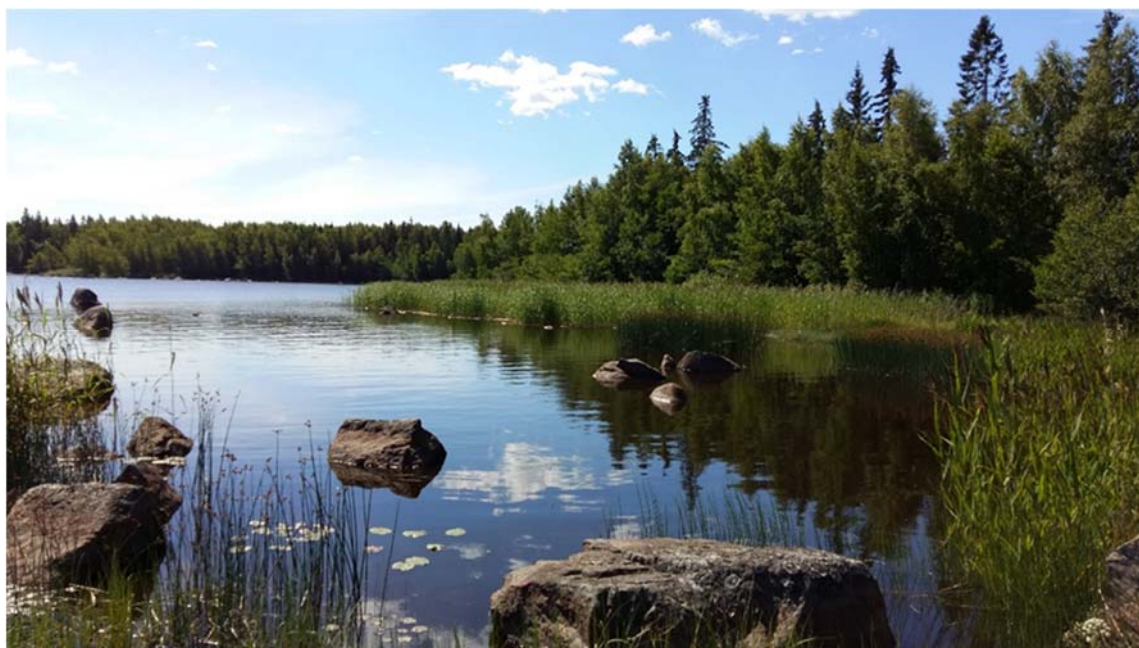
Bild 4. Här syns en av de större vassruggarna på området, även den ganska liten. De mindre mörkgröna ansamlingarna är säv.

Vassförekomsterna i fjärden var förvånande fåtaliga och ofta små. Det förekom vassruggar endast ställvis och större vassförekomst förekom främst på område nummer 5, men även detta rätt begränsat. Vassförekomsterna kan ej anses vara hotande mot annan vegetation då de är få och inte utbredda. Vassruggar erbjuder många arter skydd, häckningsplatser och näring.

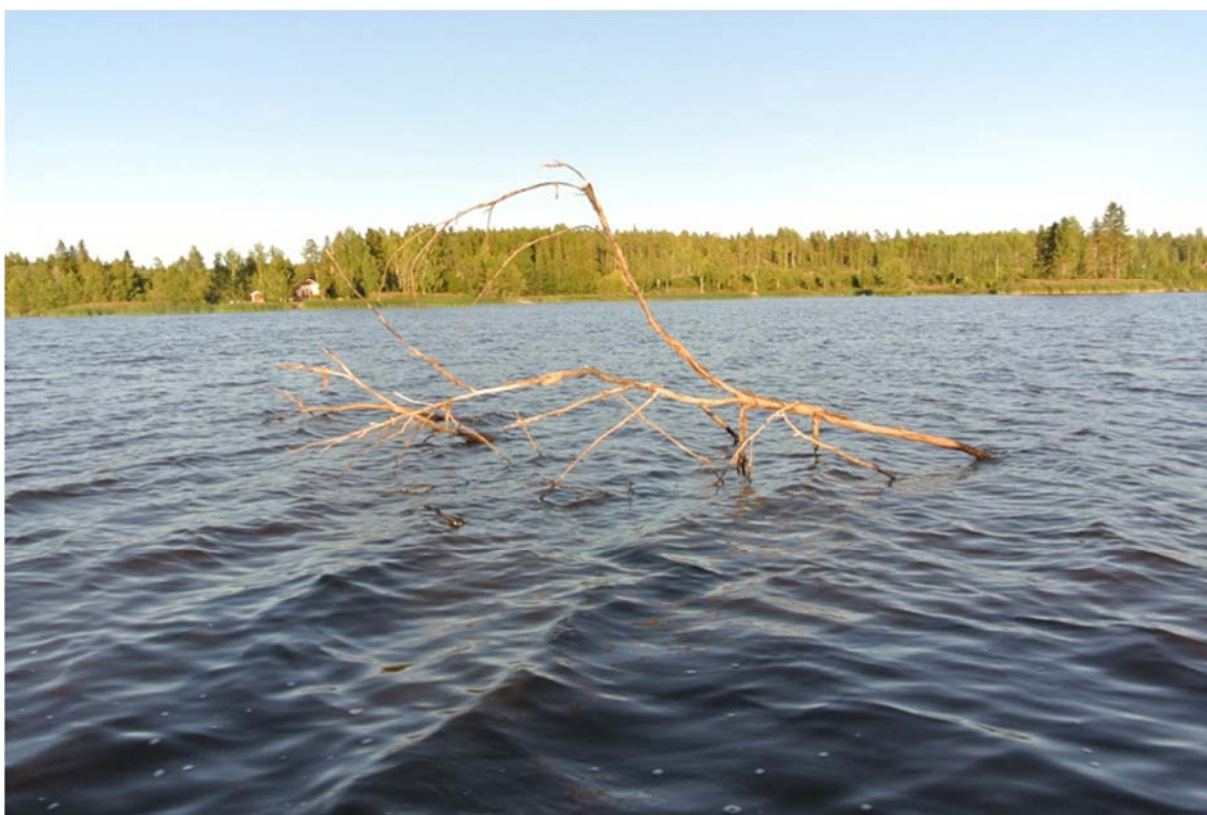
I fjärden finns här och där lösa trädstammar som är helt eller delvis under vattenytan (se bild 7). I mån av möjlighet kunde dessa åtgärdas eller märkas för att undvika skador på båtar.

Bild 7. I Västerfjärden finns gamla träd som kan utgöra fara för båtförare. En del av träden sticker upp ovanför vattenytan.

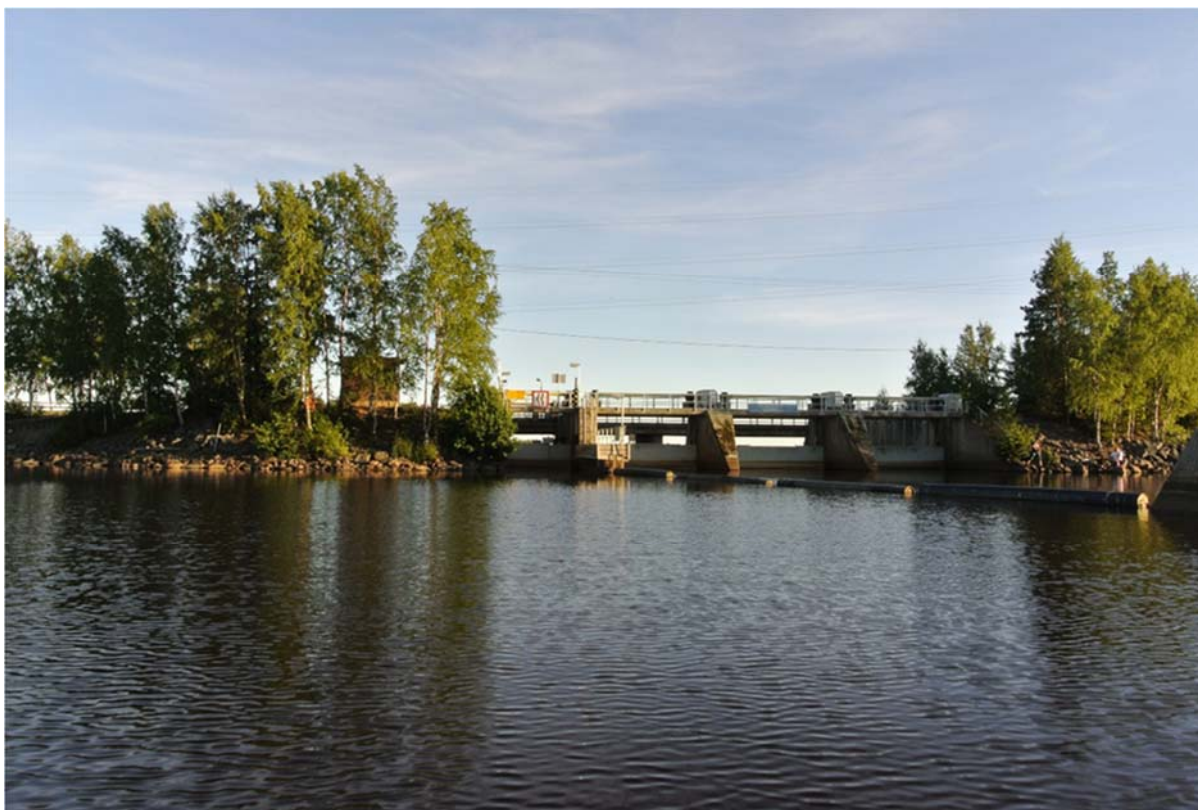
Bild 9. Slussen och regleringsdammarna på Västerfjärdsidan. Slussen, längst till vänster, möjliggör trafik in och ut ur Västerfjärden. Vid slussen finns tydliga instruktioner om användning

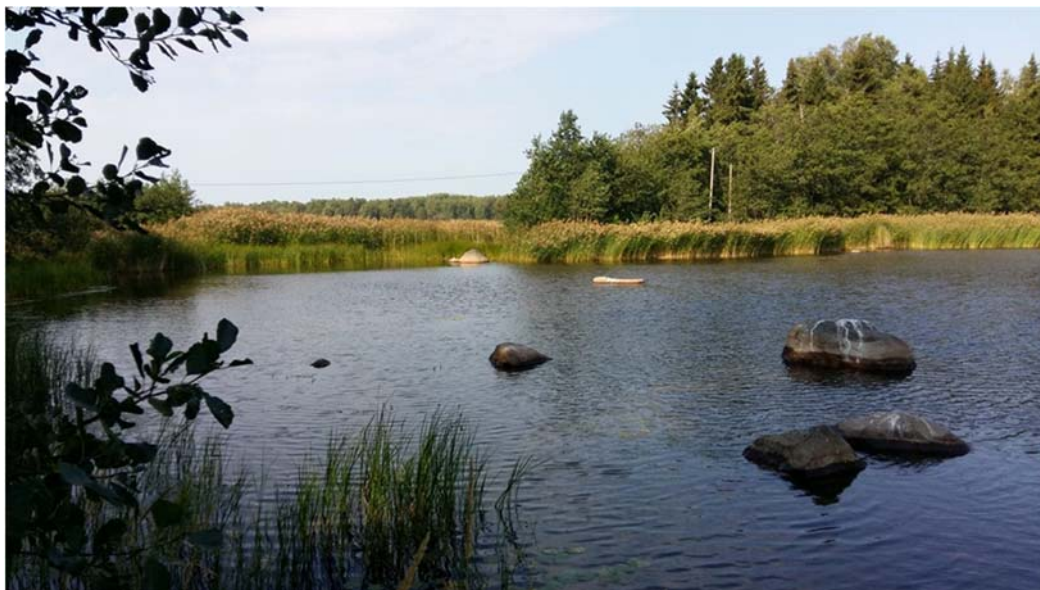
Bild 10. Öppningen av Verkvikens mot havet. Öppningen är helt övervuxen av vass och vattenutbytet sker i begränsad omfattning.

I och med att flador är en ovanlig naturtyp och att det i området fanns flera ovanliga eller sällsynta arter som lider av igenväxning så borde en del vass rensas i området för att förhindra att dessa arter försvinner. Området är speciellt igenvuxet i den norra delen där området är som torrast men även på andra ställen. Det mest lämpliga alternativet vore att ha ett par djur på bete och att slå bort en del vass.

Öppningen ut till havet bör ej muddras för då skulle området mista sin fladakaraktär. Det är enligt vattenlagen förbjudet att äventyra de naturliga förhållandena i flador och glon på högst 10 ha.
